942-7191376-00

Kraftfahrt-Bundesamt
24932 Flensburg

Fahrzeuge mit R1234yf als Kältemittel

Technischer Bericht
Untersuchungen zur möglichen Entflammbarkeit des Kältemittels
R1234yf in Kraftfahrzeugen

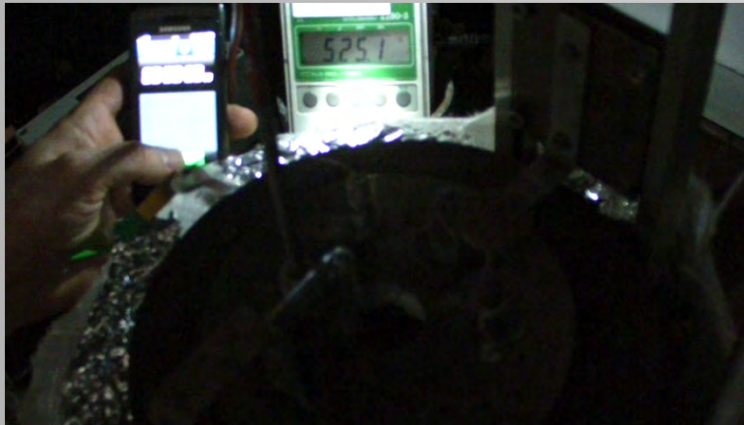
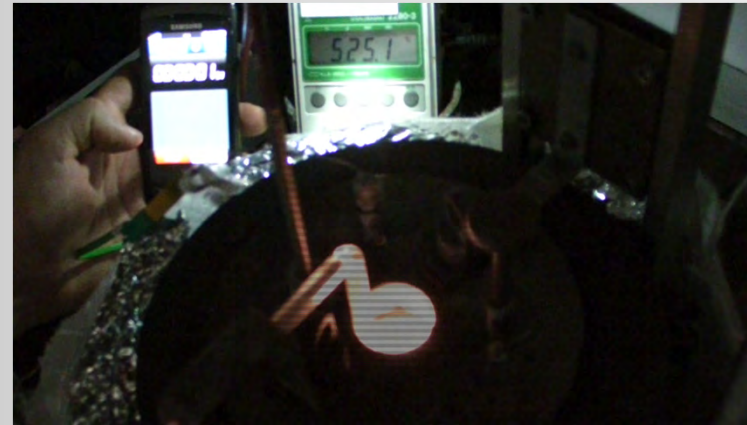
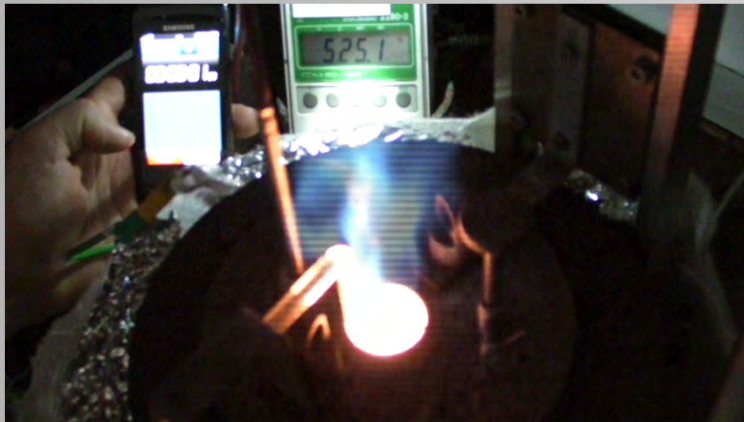
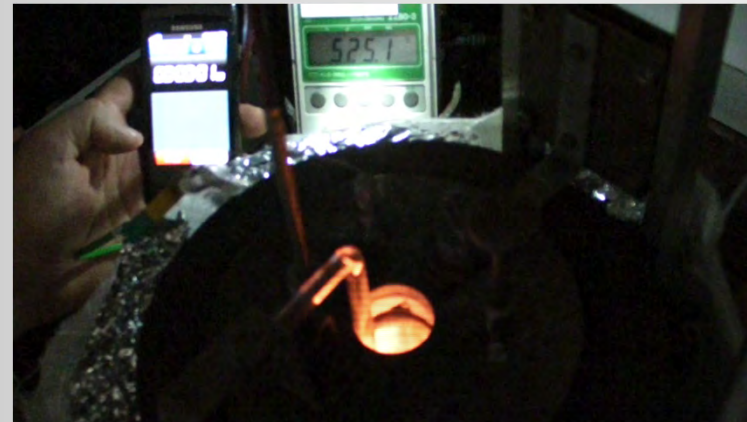
Versuch bei 525 °C (IDT = 2 s)

Mit steigender Oberflächentemperatur sinkt die Zündverzugszeit. Unter Berücksichtigung der Einleitzeit von 2s für 20ml R-1234yf ist bei Temperaturen > 525 °C mit sofortiger Entzündung zu rechnen.

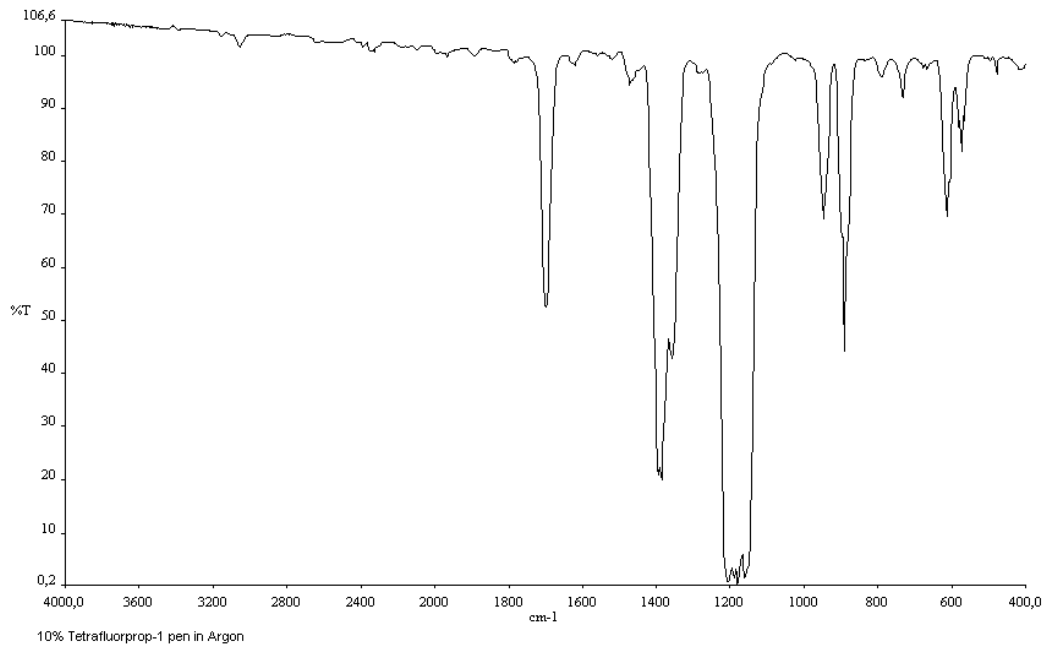
Abbildung 1: BAM-Referenzspektrum von 2,3,3,3-Tetrafluor-1-propen (R1234yf); 10% in Argon, aufgenommen in einer 20 mm Gasküvette

In Abbildung 1 ist das Referenzspektrum von 2,3,3,3-Tetrafluor-1-propen (R1234yf) dargestellt, welches in einem 10%igen Gemisch mit Argon in einer 20 mm Gasküvette aufgenommen wurde. Die Konzentrationsverringerung wird in der Regel vorgenommen, um eine Übersteuerung verschiedener Peaks (100%ige Absorption der Strahlung über einen größeren Wellenzahlenbereich) zu vermeiden. Die für R1234yf charakteristischen Peaks treten bei Wellenzahlen 1700 cm^{-1} , 1390 cm^{-1} , $1230 - 1130\text{ cm}^{-1}$, 950 cm^{-1} und 890 cm^{-1} sowie 615 cm^{-1} und 570 cm^{-1} auf.

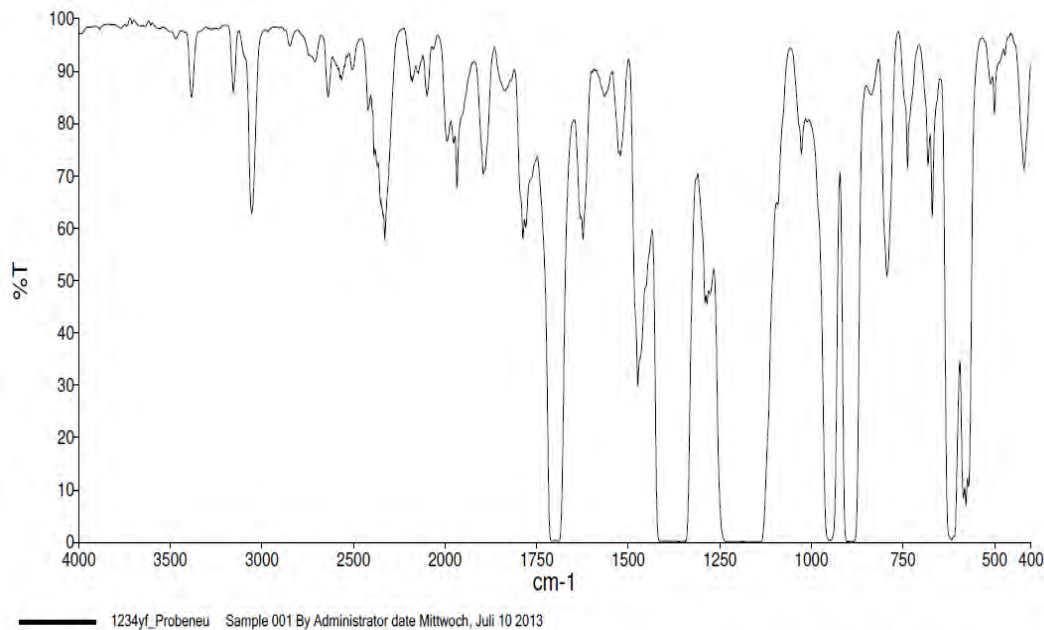
Abbildung 2: FT-IR-Spektrum von 2,3,3,3-Tetrafluor-1-propen (R1234yf); Gasprobe aus dem Druckbehälter für die Wiederbefüllung der Servicestation, aufgenommen in einer 20 mm Gasküvette

In Abbildung 2 ist das FT-IR-Spektrum des R1234yf dargestellt, welches kurz vor der Wiederbefüllung des Druckbehälters der automatischen Klima-Service-Station mit dem Spectrum Two IR Spectrometer der Fa. Perkin Elmer in einer 20 mm Gasküvette aufgezeichnet wurde. Es war nicht möglich, das direkt aus dem Druckgasbehälter entnommene Gas definiert zu verdünnen, so dass das reine Kältemittel analysiert wurde. Dadurch kam es zu einer Übersteuerung der Signale in verschiedenen Wellenzahlenbereichen. Dennoch sind die für R1234yf charakteristischen Peaks deutlich zu erkennen. Die im Referenzspektrum nur schwach ausgeprägten Peaks in der Grundlinie sind in dem Spektrum der Probe deutlich stärker ausgeprägt. Peaks, die durch mögliche Verunreinigungen auftreten würden, sind nicht erkennbar.

Somit wurde garantiert, dass alle weiteren Befüllungen von Pkw-Klimaanlagen mit der wiederbefüllten automatischen Klima-Service-Station auch weiterhin regulär mit R1234yf gefüllt werden.

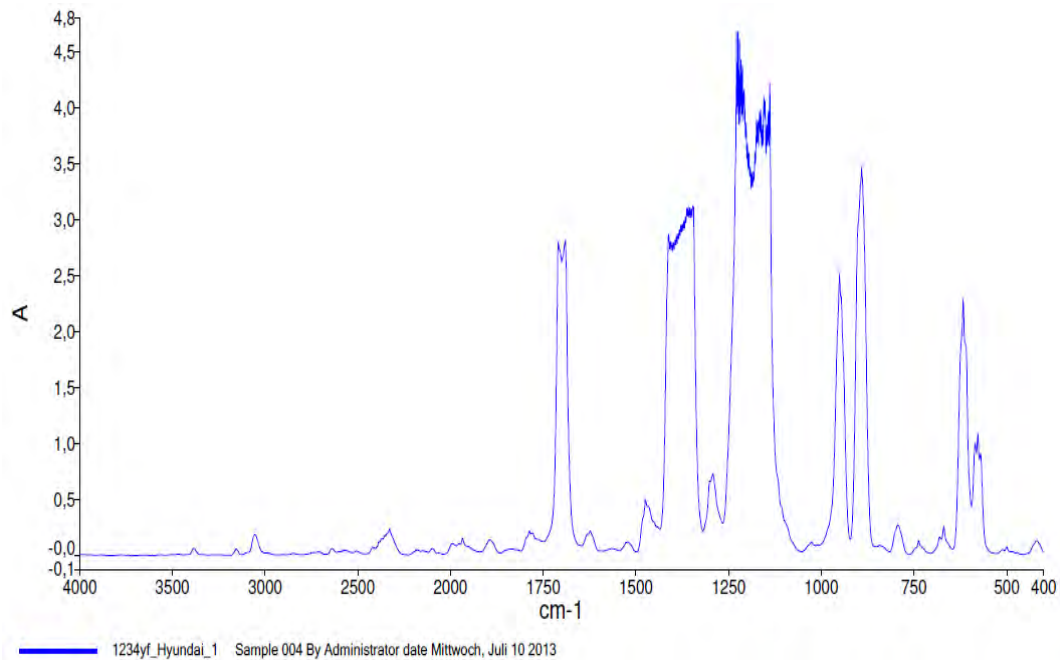
Abbildung 3: FT-IR-Spektrum von 2,3,3,3-Tetrafluor-1-propen (R1234yf); Gasprobe aus dem Wartungsanschluss der Klimaanlage des Hyundai i30 nach einem Leckageversuch, aufgenommen in einer 20 mm Gasküvette

Rückwirkend sollte noch sichergestellt werden, dass auch die in vorherigen Leckageversuchen untersuchten Pkw-Klimaanlagen ordnungsgemäß mit R1234yf befüllt waren. Hierzu wurden exemplarisch nach den Versuchen mit dem Hyundai i30 und dem Opel Mokka Gasproben über die Wartungsanschlüsse der Klimaanlagen in die Gasküvette geleitet und anschließend analysiert. Die Absorptionsspektren sind in Abbildung 3 und Abbildung 4 dargestellt. In beiden Fällen wird deutlich, dass die Klimaanlagen mit dem Kältemittel R1234yf befüllt waren. Unter diesen Bedingungen der Probenahme wurden auch keine Ölanteile mit ausgetragen.

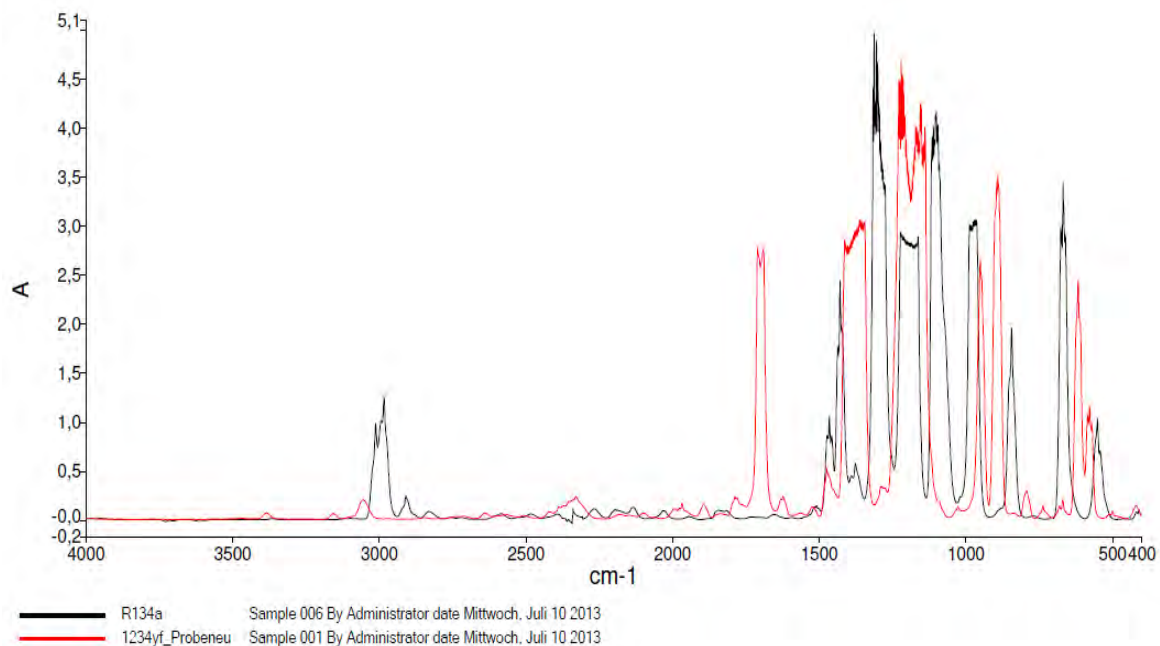
Abbildung 5: FT-IR-Spektrum von 2,3,3,3-Tetrafluor-1-propen bzw. 1,1,1,2-Tetrafluorethan (R134a); aufgenommen jeweils in einer 20 mm Gasküvette

Es werden deutliche Unterschiede zwischen beiden Spektren deutlich. Die größten Unterschiede sind der einzelne Peak für R134a bei einer Wellenzahl von 3000 cm⁻¹ und der isolierte Peak für R1234yf bei einer Wellenzahl von 1700 cm⁻¹.
