942-7191376-00

Kraftfahrt-Bundesamt
24932 Flensburg

Fahrzeuge mit R1234yf als Kältemittel

Technischer Bericht
Untersuchungen zur möglichen Entflammbarkeit des Kältemittels
R1234yf in Kraftfahrzeugen

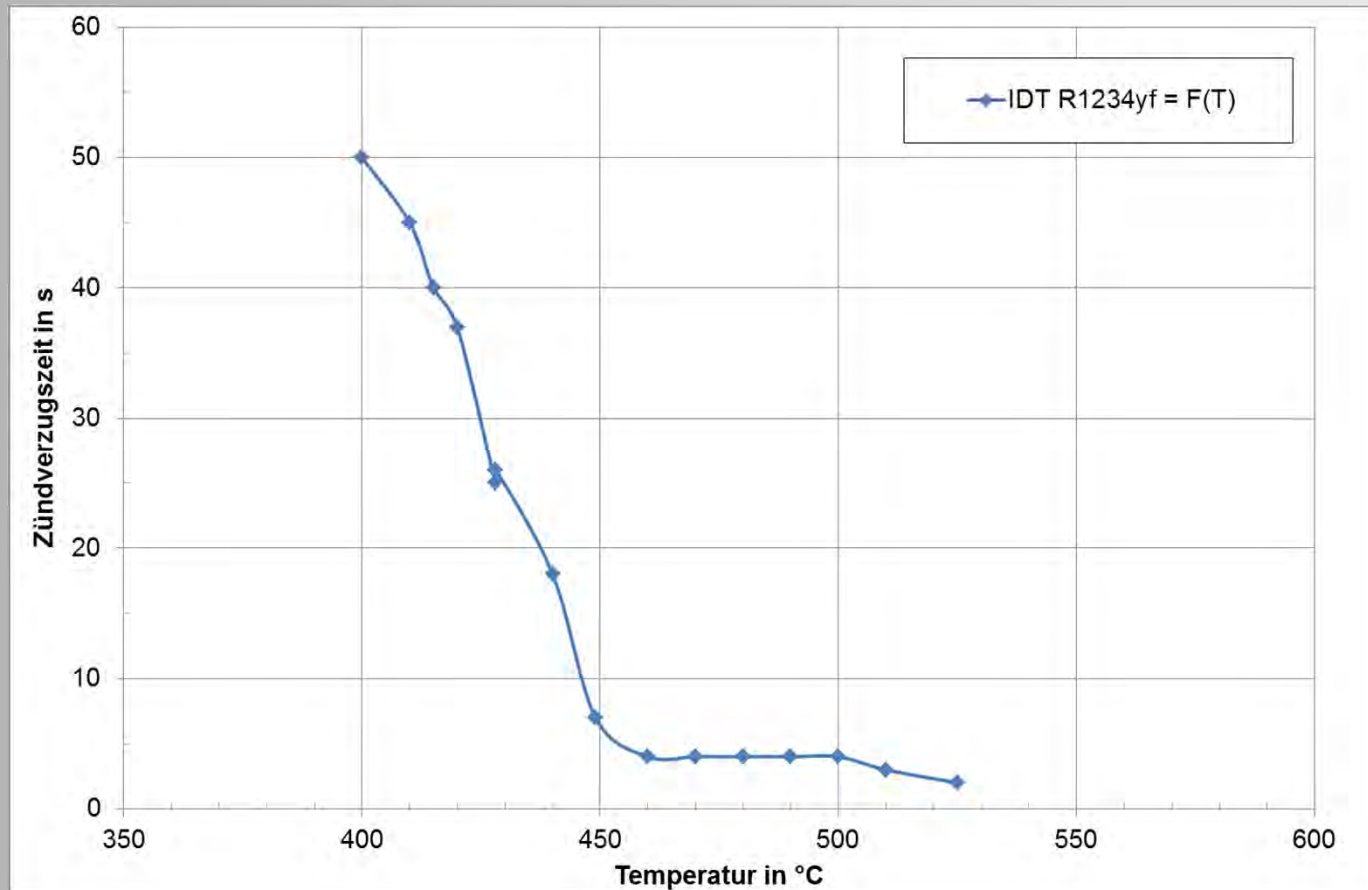
- Messdaten IDT = f(T) -

Mit steigender Oberflächentemperatur sinkt die Zündverzugszeit. Unter Berücksichtigung der Einleitzeit von 2s für 20ml R-1234yf ist bei Temperaturen > 525 °C mit sofortiger Entzündung zu rechnen.

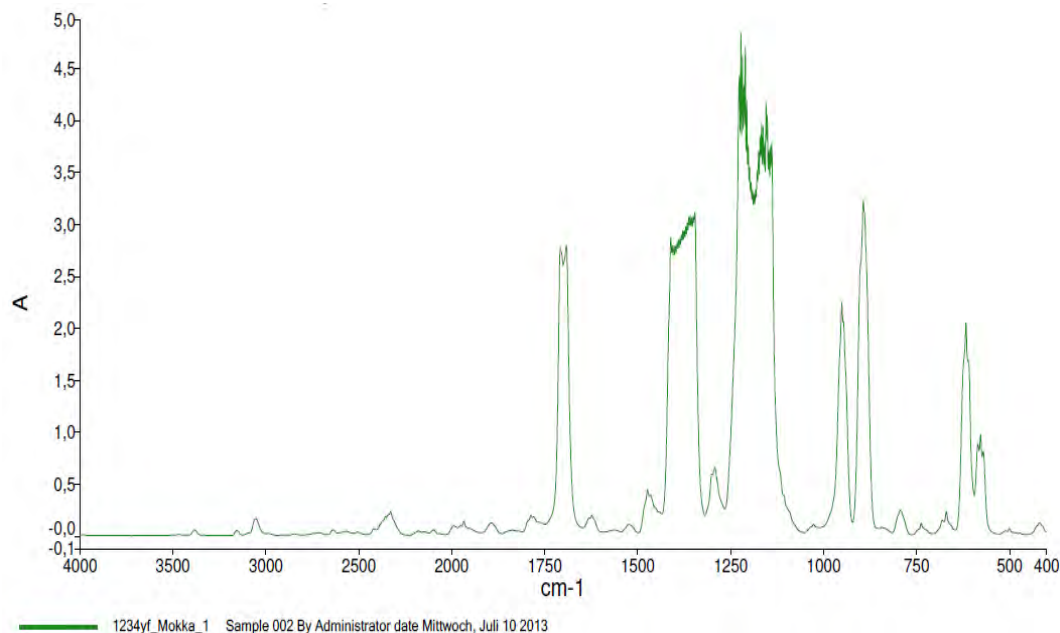
Abbildung 4: FT-IR-Spektrum von 2,3,3,3-Tetrafluor-1-propen (R1234yf); Gasprobe aus dem Wartungsanschluss der Klimaanlage des Opel Mokka nach einem Leckageversuch, aufgenommen in einer 20 mm Gasküvette

Rückwirkend sollte noch sichergestellt werden, dass auch die in vorherigen Leckageversuchen untersuchten Pkw-Klimaanlagen ordnungsgemäß mit R1234yf befüllt waren. Hierzu wurden exemplarisch nach den Versuchen mit dem Hyundai i30 und dem Opel Mokka Gasproben über die Wartungsanschlüsse der Klimaanlagen in die Gasküvette geleitet und anschließend analysiert. Die Absorptionsspektren sind in Abbildung 3 und Abbildung 4 dargestellt. In beiden Fällen wird deutlich, dass die Klimaanlagen mit dem Kältemittel R1234yf befüllt waren. Unter diesen Bedingungen der Probenahme wurden auch keine Ölanteile mit ausgetragen.

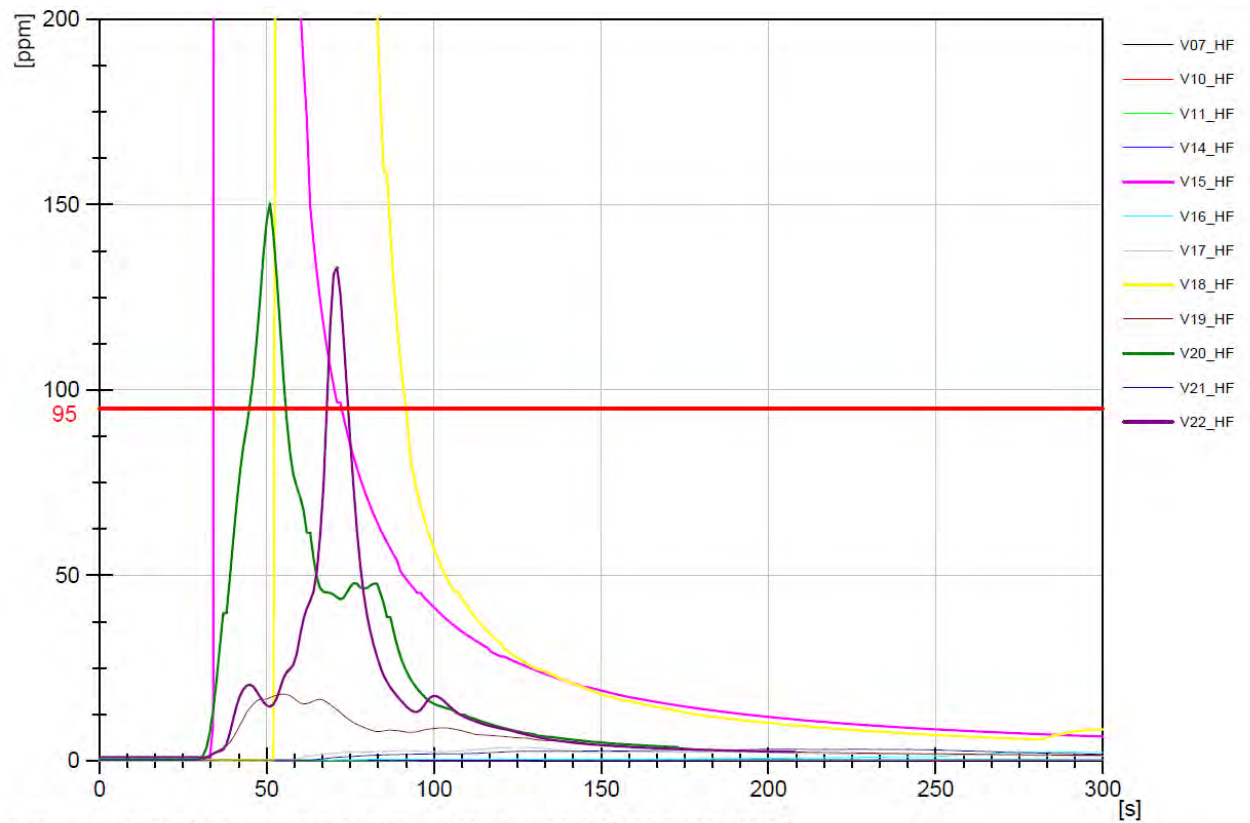
Abb. 1: Erstes vom KBA übergebenes Messblatt

- Konzentrationen < 0,5 ppm HF, wie sie in den Versuchen 1-14 gemessen wurden, lassen keinen gesundheitlichen Schaden erwarten.
- Bei den Versuchen 16, 17, 19 und 21 wurden HF-Konzentrationen im Bereich von 2,4 bis 18 ppm erreicht, bei denen das Auftreten einer leichten, reversiblen, d. h. nicht mit dauerhafter Gewebsschädigung verbundenen Reizung der Atemwege sowie von Haut und Augen wahrscheinlich ist.

Kunde: Kraftfahrt-Bundesamt Versuchsnr.: V07, V10, V11, V14, V15, V16, V17, V18, V19, V20, V21, V22
Projekt: Risikoanalyse R1234yf Fahrzeug: Hyundai, Mercedes, Opel
Beschreibung: Ausströmversuch Datensatz: alle_Stufe_3

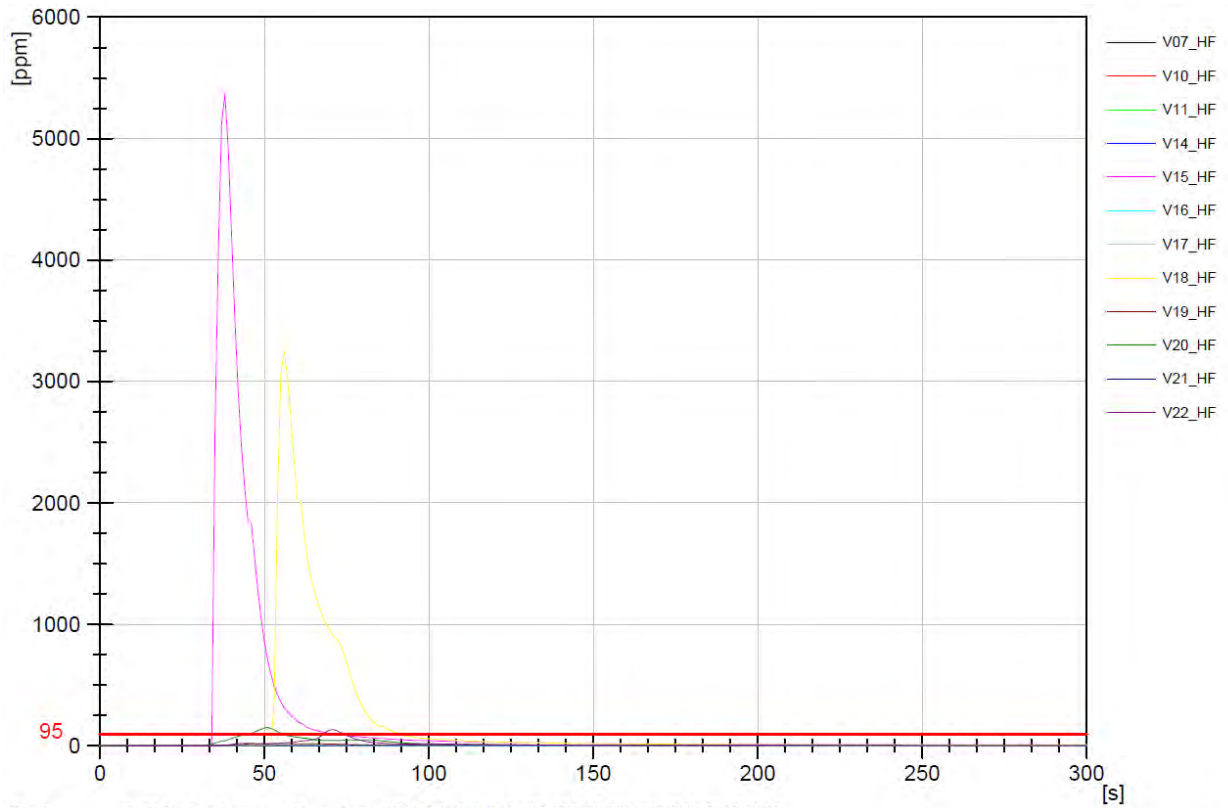
Abb. 2: Zweites vom KBA übergebenes Messblatt

- Bei den Versuchen 20 und 22 wurden HF-Konzentrationen erreicht, bei denen schwerwiegende, irreversible Schädigungen [schwere Reizung bzw. Verätzung des Atemtraktes mit möglicher Gewebszerstörung (Nekrosebildung) und Einschränkung der Lungenfunktion, Verätzung von Haut und Augen] wahrscheinlich sind.

Kunde: Kraftfahrt-Bundesamt Versuchsnr.: V07, V10, V11, V14, V15, V16, V17, V18, V19, V20, V21, V22
 Projekt: Risikoanalyse R1234yf Fahrzeug: Hyundai, Mercedes, Opel
 Beschreibung: Ausströmversuch Datensatz: alle_Stufe_3

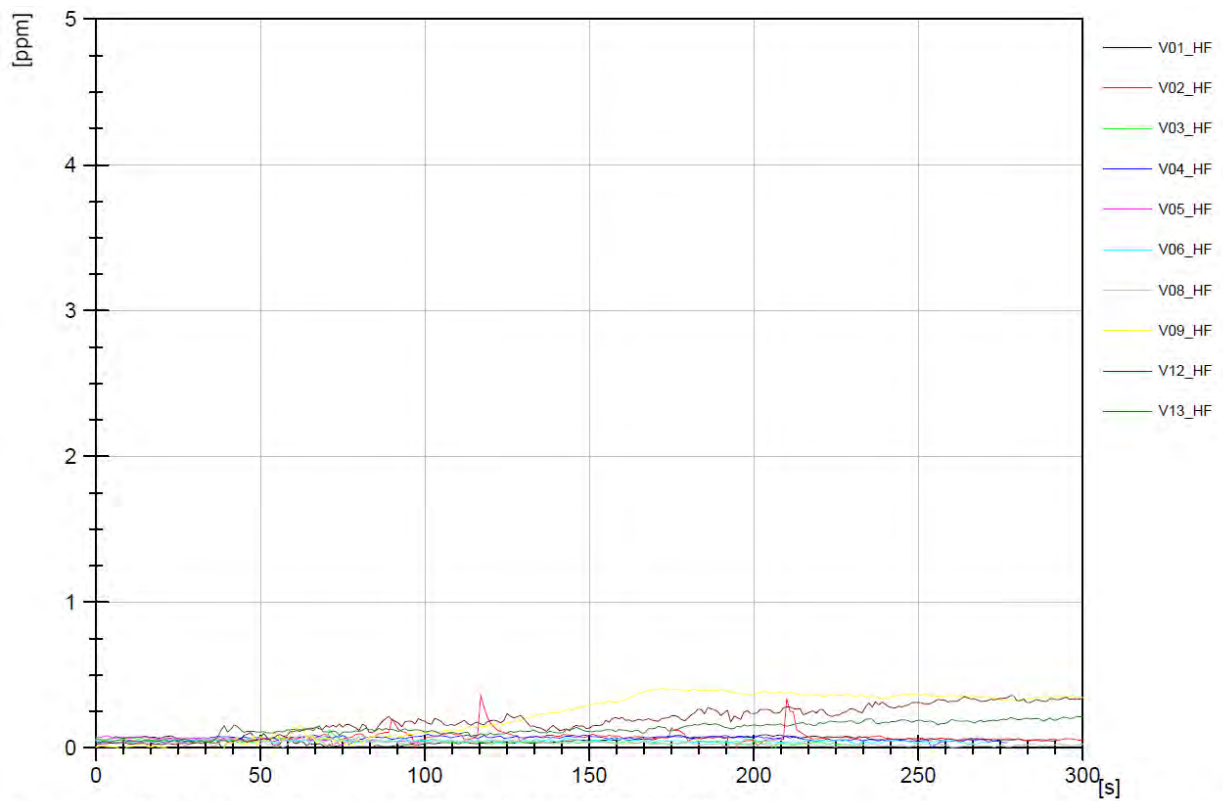
Abb. 3: Drittes vom KBA übergebenes Messblatt

Kunde: Kraftfahrt-Bundesamt Versuchsnr.: V01, V02, V03, V04, V05, V06, V08, V09, V12, V13
 Projekt: Risikoanalyse R1234yf Fahrzeug: Hyundai, Mercedes, Opel, Subaru
 Beschreibung: Ausströmversuch Datensatz: alle_Stufe_1+2
